A CSÍKRÁKOSI ERŐDTEMPLOM TORNYA

Bálint Tamás, Péter Beáta

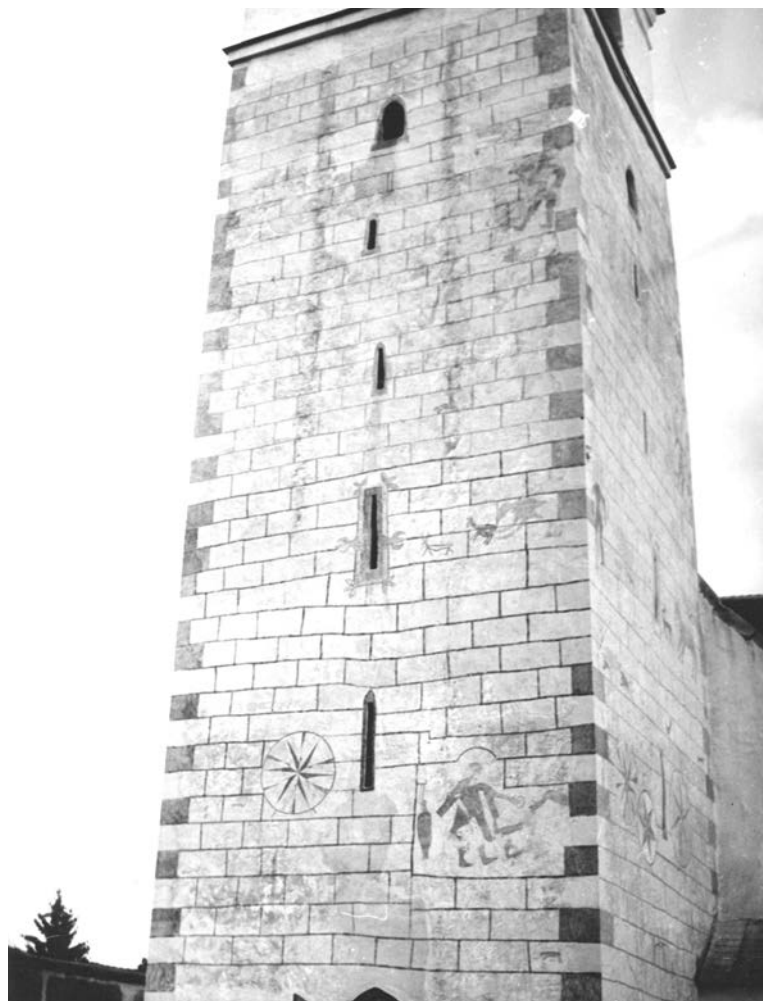
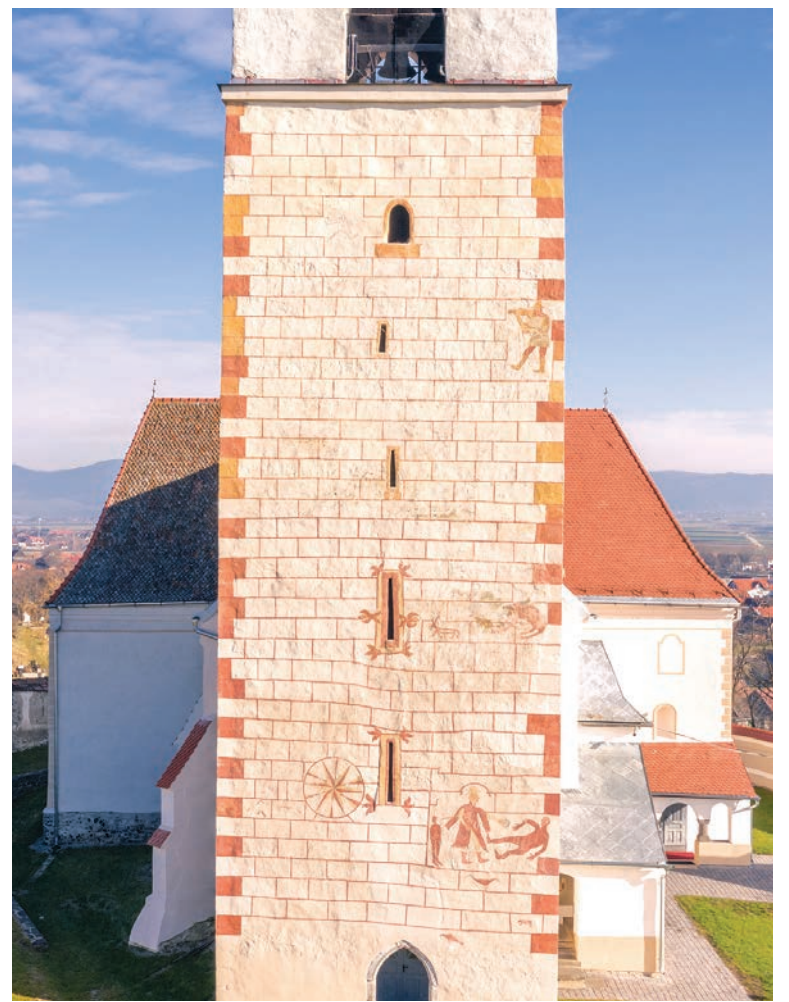
A csíkrákosi templomtorny nyugati oldala az 1970-es évek elején és ma. Benkő Károly (1853) szerint „a nyugati oldalán Jupiter van kicsinálva két kezeiben menyköveket szórva” – Jupiter mára eltűnt
