# Képzőművészet

## Sikeres visszaállítás

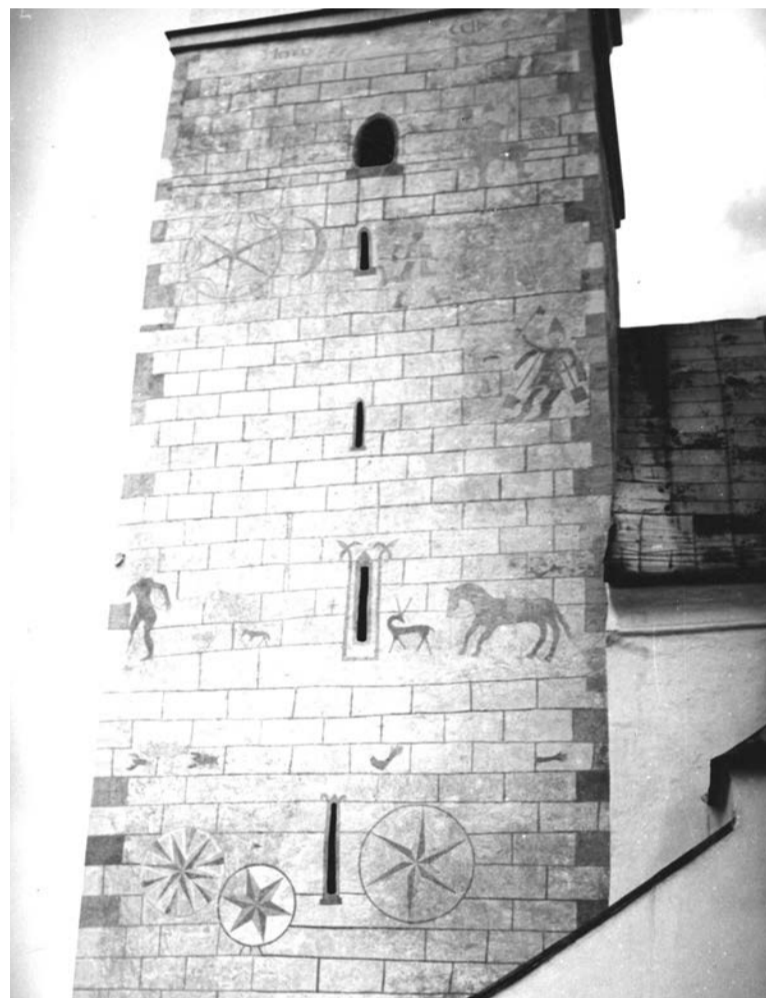
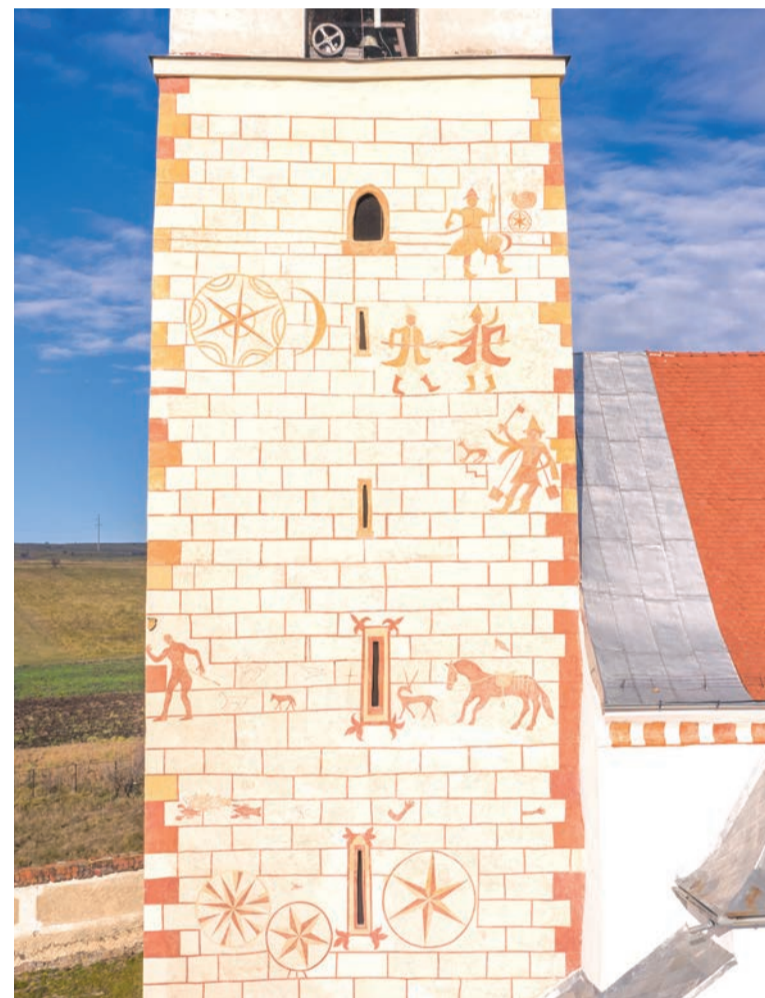
A csíkrákosi templomtorony déli oldala az 1970-es évek elején és ma

2020-ban sikerült nekifogni a munkálatoknak. Mára a Teleki László Alapítvány támogatásával és a helyiek összefogásával nem csupán a torony restaurálása valósult meg, hanem a templomhajó és a szentély felújítása mellett az épületegyüttes vízelvezetését is sikerült megoldani.

Czibalmos Attila vezetésével a templomtoronyon dolgozó csapat igyekezett a retusaikat visszafogottan, halványabb színben, az eredetiben megmaradt ábrákhoz képest jól elkülöníthetően megvalósítani. Ezzel egyszerre sikerült tiszteletben tartani az eredeti felületeket, és értelmezhetővé, láthatóvá tenni azokat az ábrázolásokat, amelyeknek köszönhetően ez a különleges műemlékünk ennyire híressé és közkedvelté vált.
