A CSÍKRÁKOSI ERŐDTEMPLOM TORNYA

Bálint Tamás, Péter Beáta

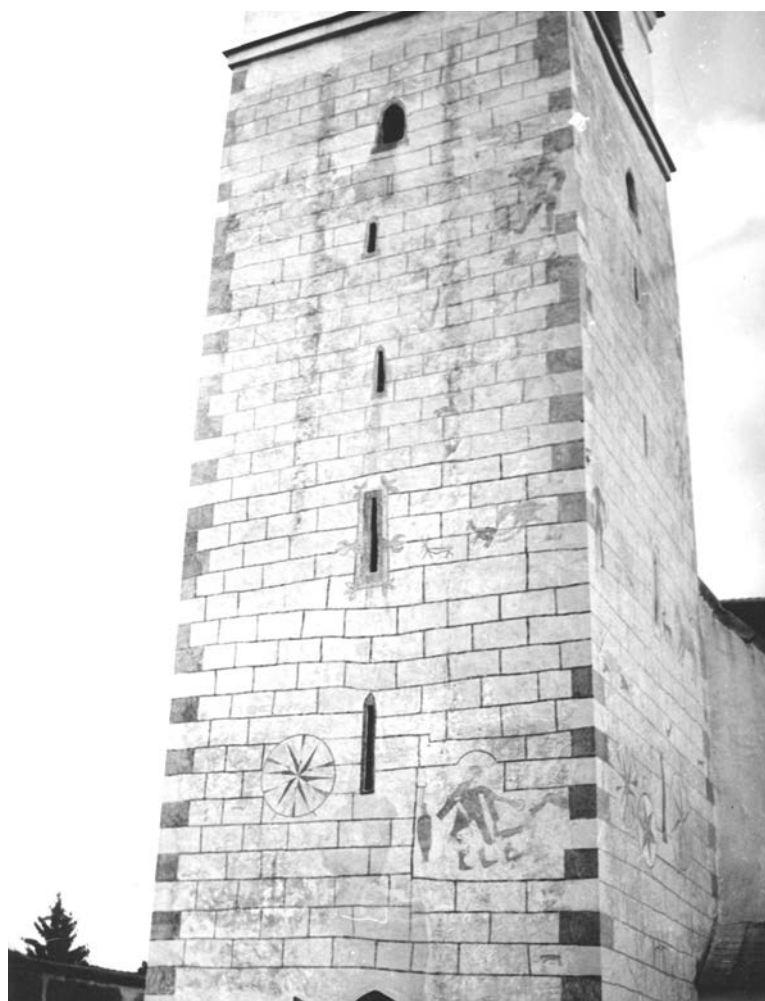
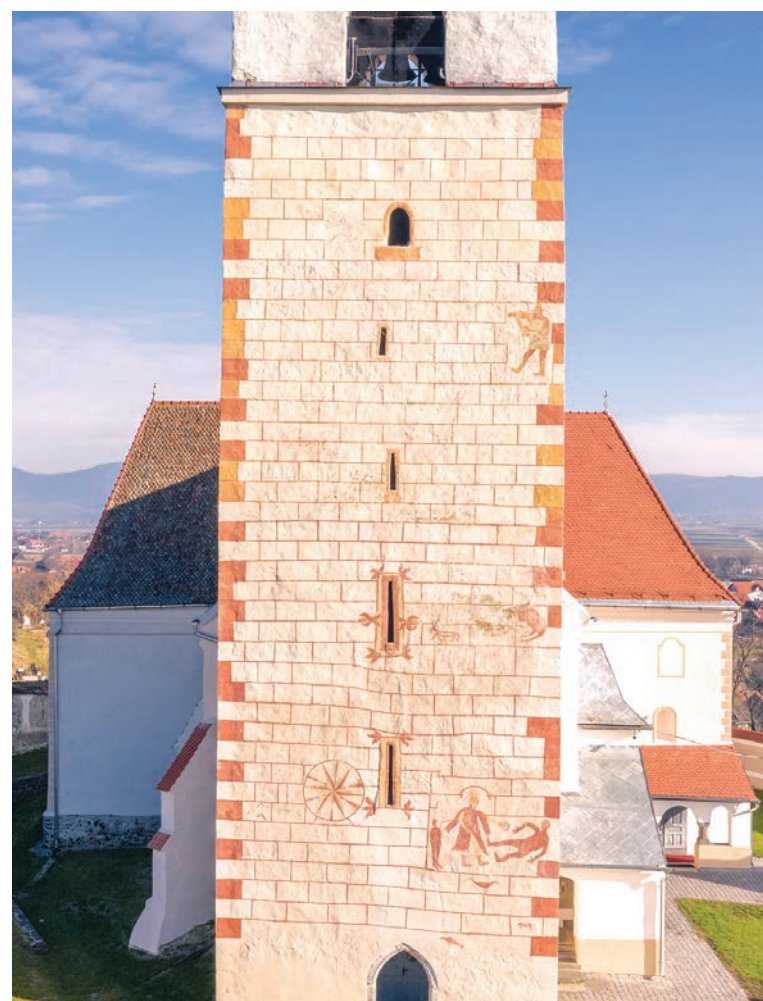
A csíkrákosi templomtorny nyugati oldala az 1970-es évek elején és ma. Benkő Károly (1853) szerint „a nyugati oldalán Jupiter van kicsinálva két kezeiben menyköveket szórva” – Jupiter mára eltűnt

ez elindít egy kérgesedési folyamatot. Mivel nem tud távozni a pára, ezért mikrorobbanásokat hoz létre a felület alatt. Ez szétrepeszti a műemléket, és idővel ledobja magáról” – magyarázta Molnár Attila.

„2003-ban György Attila barátommal kimentünk a helyszínre, ahol már javában zajlott a munka, fel volt állványozva a torony. Felmásztunk, ameddig lehetett, körbejártunk mindent, és akkor ért az első meglepetés, hogy az állványon a járófelület tele volt középkori vakolattal. Begyűjtöttünk több marék vakolatot (eredeti faldarabokat). De akkor már a legfelső szint úgy mond restaurálva volt. Ott azonnal kiderült, hogy nagy bajok vannak, mert egy Plextol nevezetű szintetikus ragasztót használt az el-

hozáaplikált felülettől. A másik nagy probléma, hogy – lévén, hogy itt egy filmképző anyagról beszélünk – úgy hatott, mintha műanyag fóliával körbetekerték volna az épületet, és innentől kezdve a falnak az átjárhatósága megszűnt. Tehát nem tud távozni a pára, lényegében semmilyen nedvességtartalom, és
